TUTKIMUSRAPORTTI

Kangasvarren koulu
Suoanttilantie 166
54530 Luumäki

Työ nro T15053

Kotka 30.5.2016

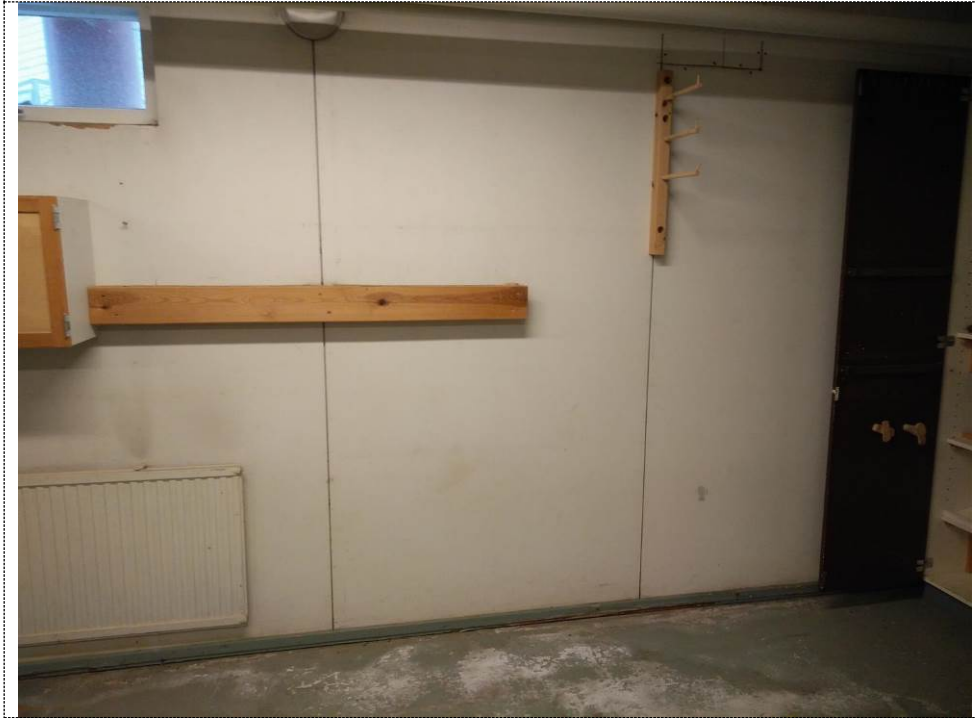
Vanhan veistosalin kellariseinä on lisälämmöneristetty sisäpuolelta mineraalivillalla (50 mm) ja sisäverhouksena on lastulevy. Kellariseinä on silmin nähden kosteusvaurioitunut, eikä kyseisestä rakenteesta otettu materiaalinäytettä mikrobianalyysiä varten. Kellariseinän vaurio johtuu maaperän kosteudesta (liite 1, kuva 1).

Kuva 1.: Kellariseinän lisälämmöneristeissä on simin nähden kosteusvaurioita.

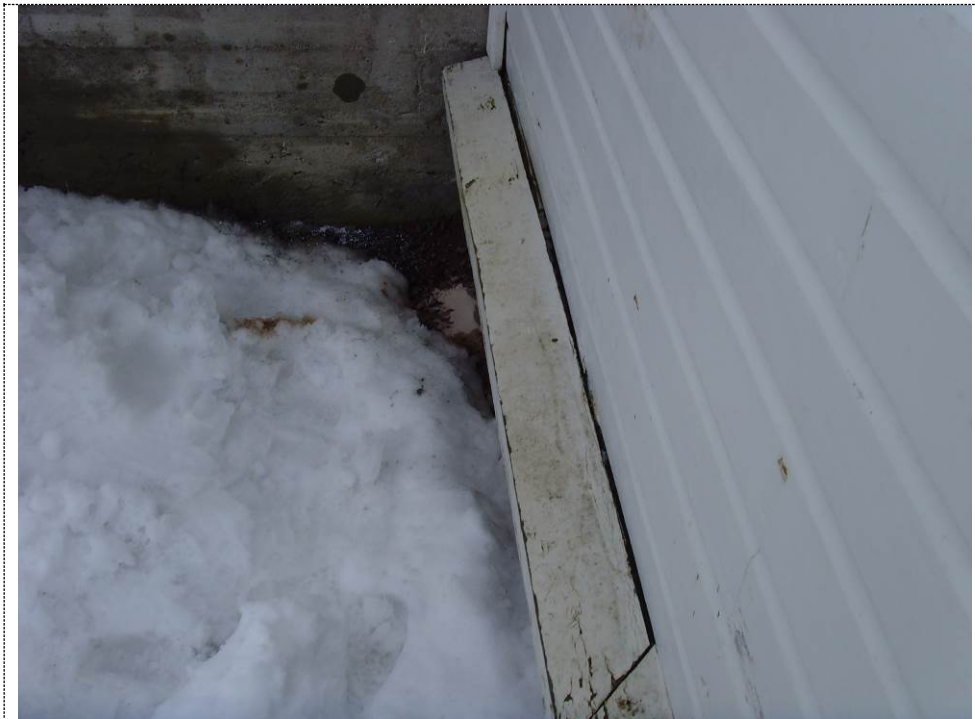
Julkisivun alareunassa sijaitseva tippalankku on paikoin epätiivisti kiinni julkisivulaudoituksessa, mikä mahdollistaa viistosateen pääsyn ulkoseinän alaosiin (liite 1, kuva 2).

Sadeveden havaittiin paikoin kastelevan sokkelirakenteita (liite 1, kuva 2). Sadevesi jää rakennuksen seinustoille, erityisesti ATK-luokan kohdalla (liite 1, kuvat 9 ja 10).

Kuva 2.: Ulkoseinän tippalankku on paikoin epätiivisti kiinni julkisivulaudoituksessa.

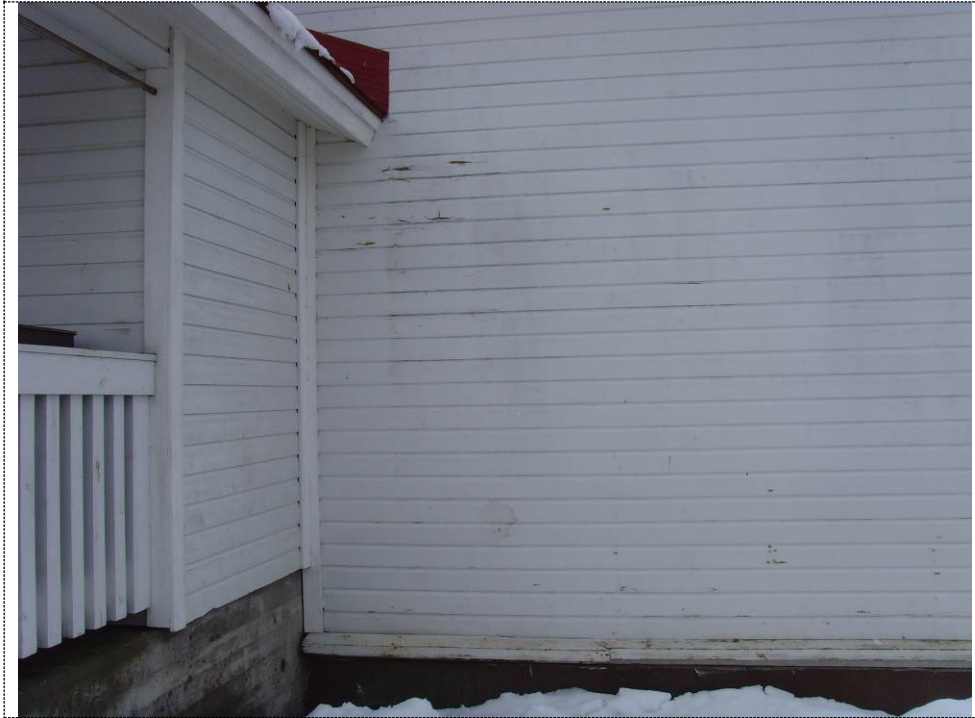
Julkisivulaudoituksessa esiintyi monin paikoin kosteuden aiheuttamia jälkiä. Julkisivulaudoitusta ja tippalankkua on uusittu laajoilta alueilta (liite 1, kuvat 3 ja 4).

Kuva 3.: Julkisivupinnoilla esiintyy useissa paikoissa kosteuden aiheuttamia jälkiä.

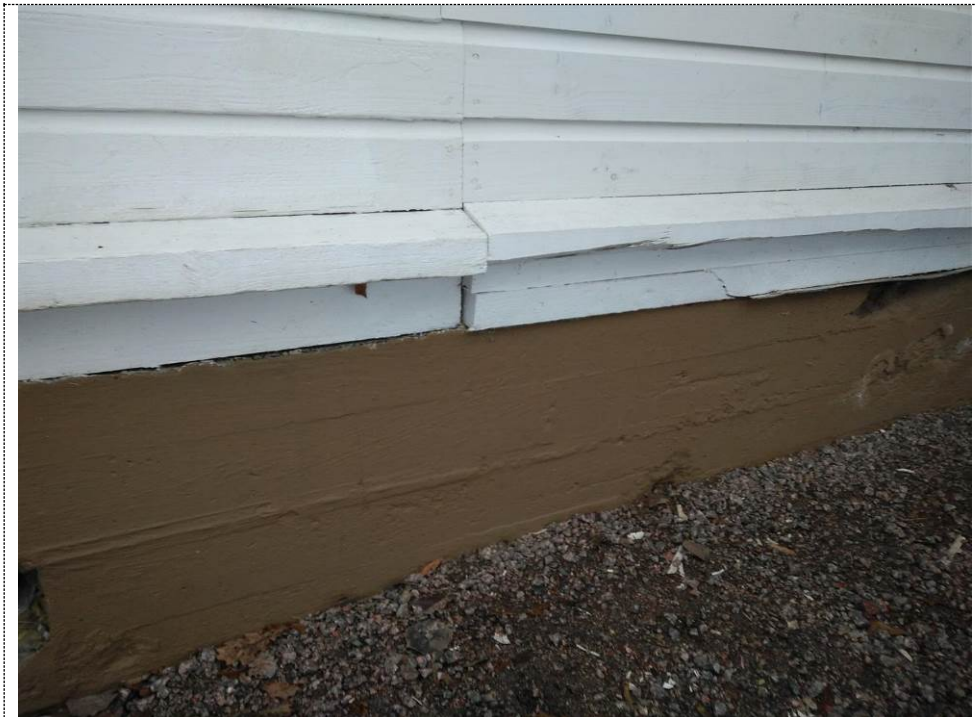
Kuva 4.: Julkisivulaudoitusta ja tippalankkua on uusittu aiemmin.

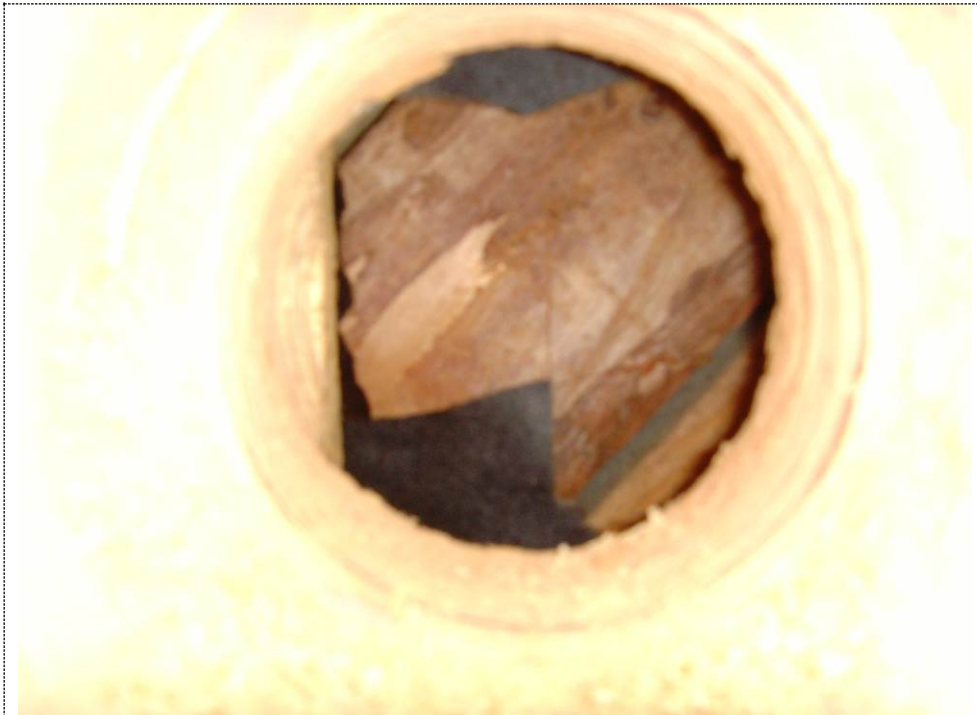
Kaikissa rakenneavauksissa havaittiin rakenteissa ulkopuolisen kosteuden aiheuttamia jälki ja/tai lahovaurioita. Kosteusjäljet esiintyivät seinän ulko-osissa julkisivulaudoituksen sisäpuolisissa materiaaleissa. Lahovauriot havaittiin vanhan osan hirsirungossa (liite 1, kuvat 5-8).

Kuva 5.: Luokan 1 ulkoseinän vinolaudoituksessa esiintyy kosteuden aiheuttamia jälkiä.

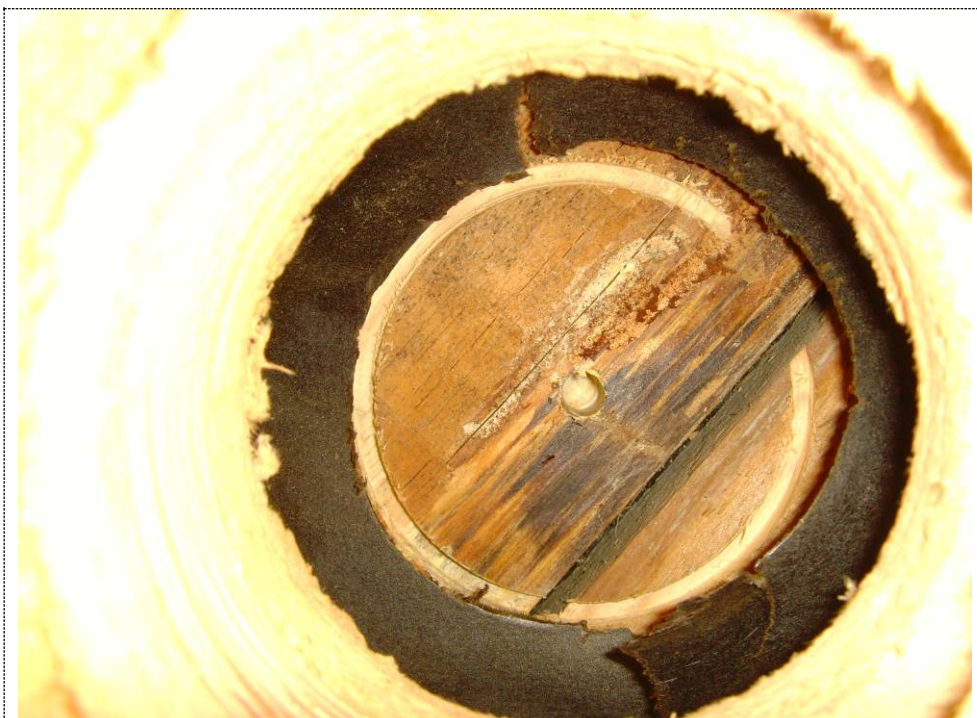
Kuva 6.: Huoneen 2 ulkoseinän vinolaudoituksessa esiintyy kosteuden aiheuttamia jälkiä.

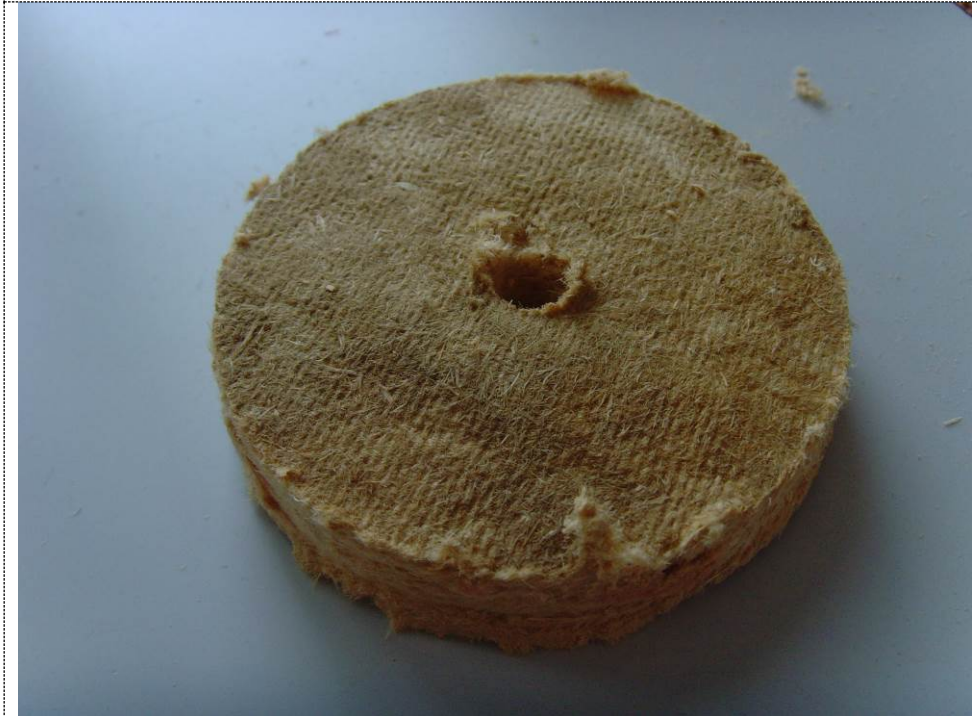
Kuva 7.: Huoneen 3 ulkoseinän puukuitulevyssä esiintyy kosteuden aiheuttamia jälkiä.

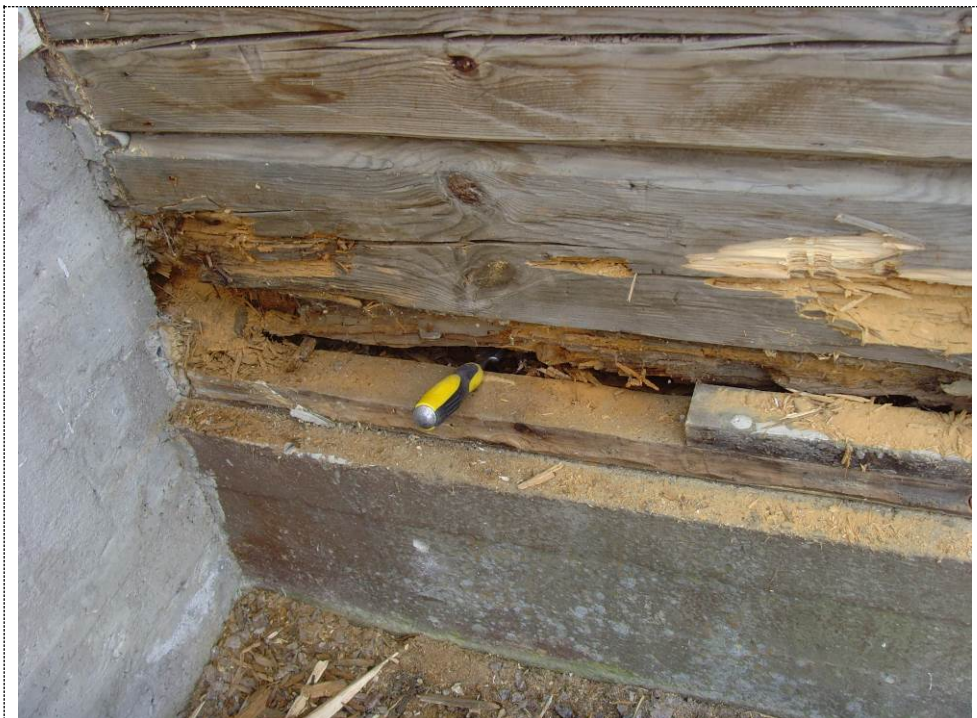
Vanhan osan ulkoseinähirsissä havaittiin lahovaurioita. Lahoja esiintyi myös toisessa hirressä, jolloin kosteusrasitus on ollut pitkäaikaista. Havaitut lahovauriot heikentävät rakenteen kantavuutta. Myös alapohjan kannatinhirsien päädyt olivat lahovaurioituneet osin ulkoseinälinjoilla (sokkelin päällä).

Kuva 8.: ATK-luokan kohdalla alahirsissä esiintyy lahovaurioita.

Ulkoseinän kosteusvauriot suositetaan korjattaviksi. Samalla ulkoseinärakenteen lämmöneristävyyttä tulisi parantaa. Vanhan osan hirsiseinä tulisi kengittää tarpeellisilta osin ja samalla alapohjan päistään lahovaurioituneet kannatinhirret uusitaan.

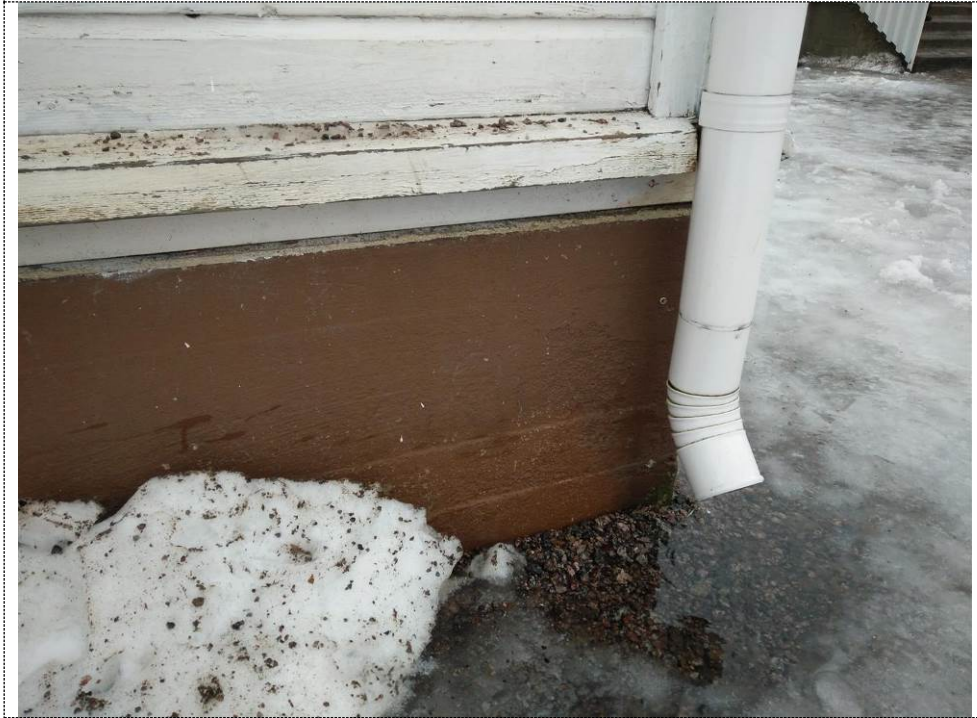
Kuva 9.: Sade- ja sulamisvedet jäävät osin rakennuksen seinustoille.

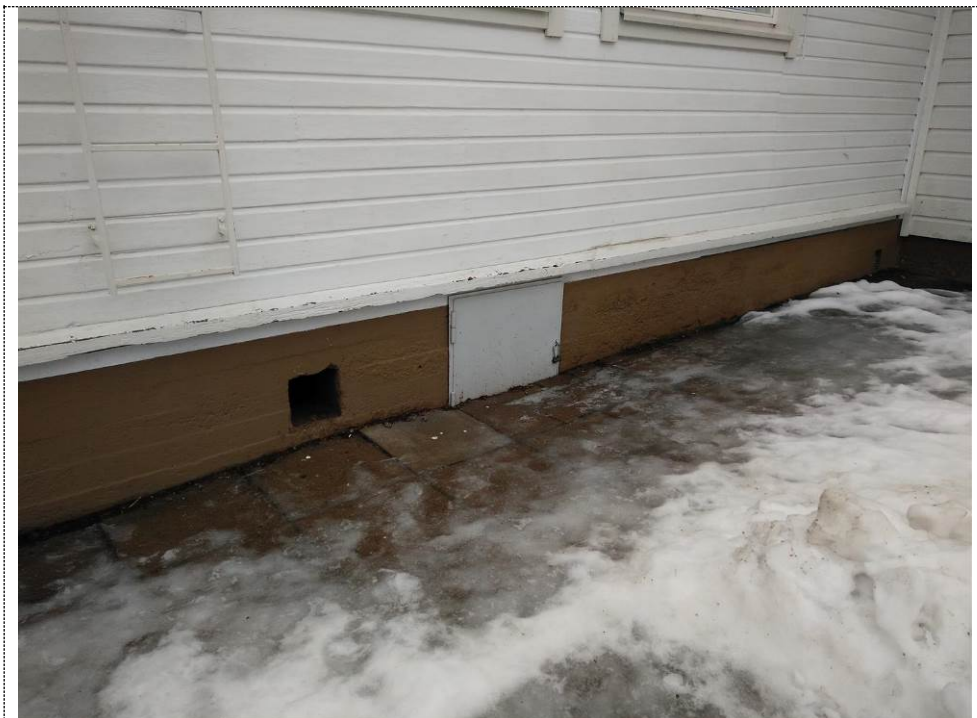
Kuva 10.: Sade- ja sulamisvedet jäävät osin rakennuksen seinustoille.

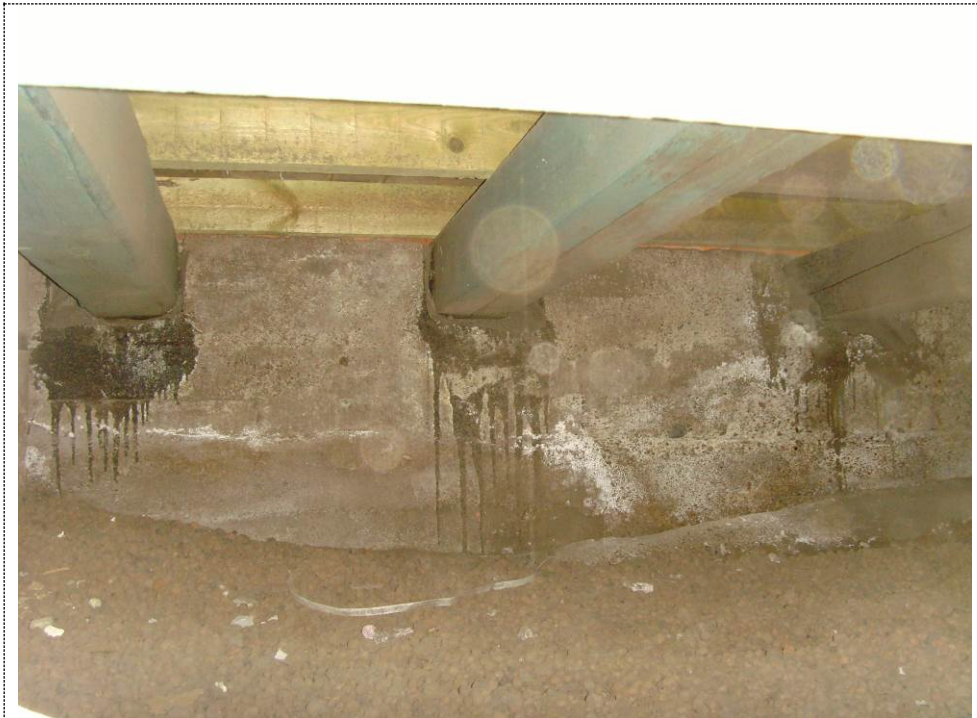
Rakenneavauksien perusteella ATK-luokan ja opettajienhuoneen alapohjarakenne on uusittu. Ryömintätilan kautta alapohjarakenteita tarkasteltaessa havaittiin, että opettajienhuoneen kohdalla myös alapohjan kannatinhirret on uusittu. ATK-luokan kohdalla alapohjan kannatinhirret olivat alkuperäiset ja niiden päissä havaittiin lahovaurioita. Hirren ja sokkelin väliin oli lisätty kiilapaloja hirsien painuman johdosta (liite 1, kuvat 11-14).

Kuva 11.: Opettajienhuoneen kohdalla alapohjan kannatinhirret on uusittu.

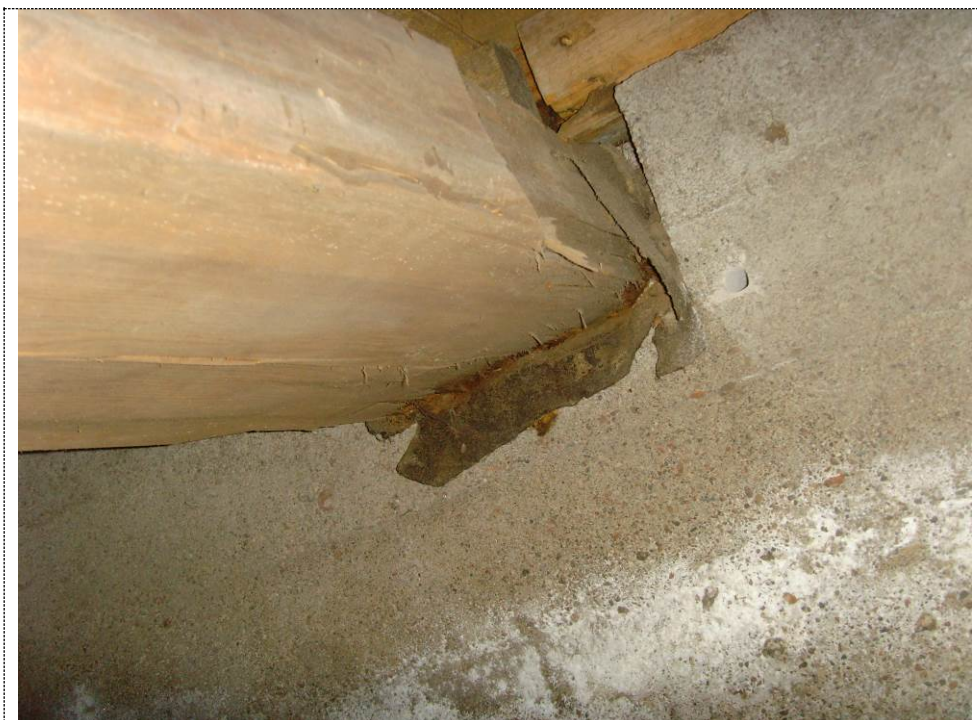
Kuva 12.: ATK-luokan kohdalla alapohjan kannatinhirsien päissä esiintyy lahovaurioita.

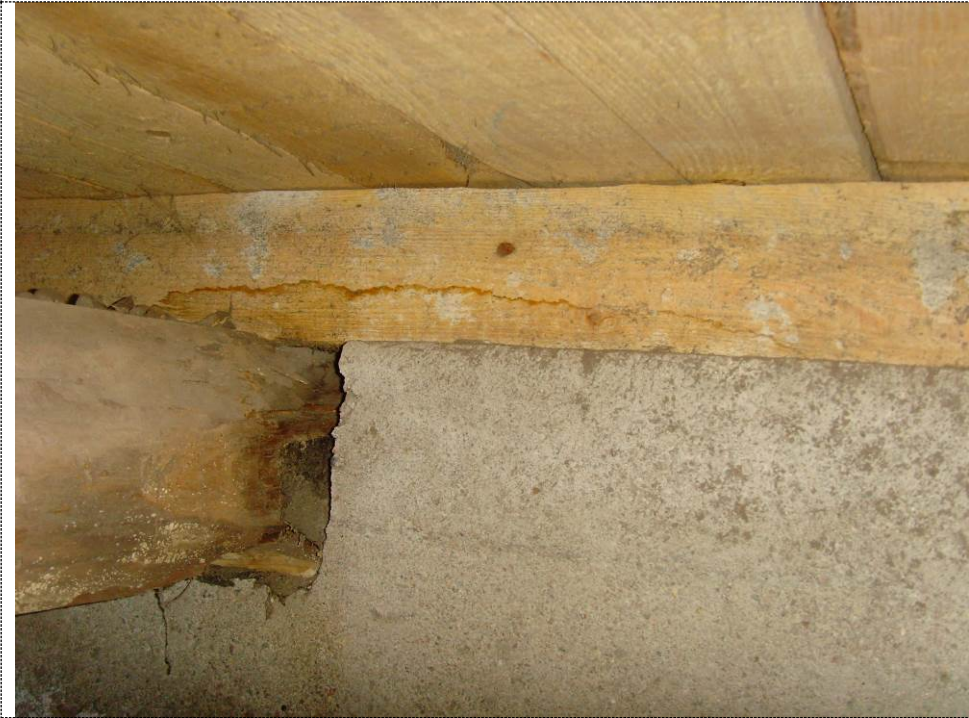
Kuva 13.: ATK-luokan kohdalla alapohjan kannatinhirsien päissä esiintyy lahovaurioita.

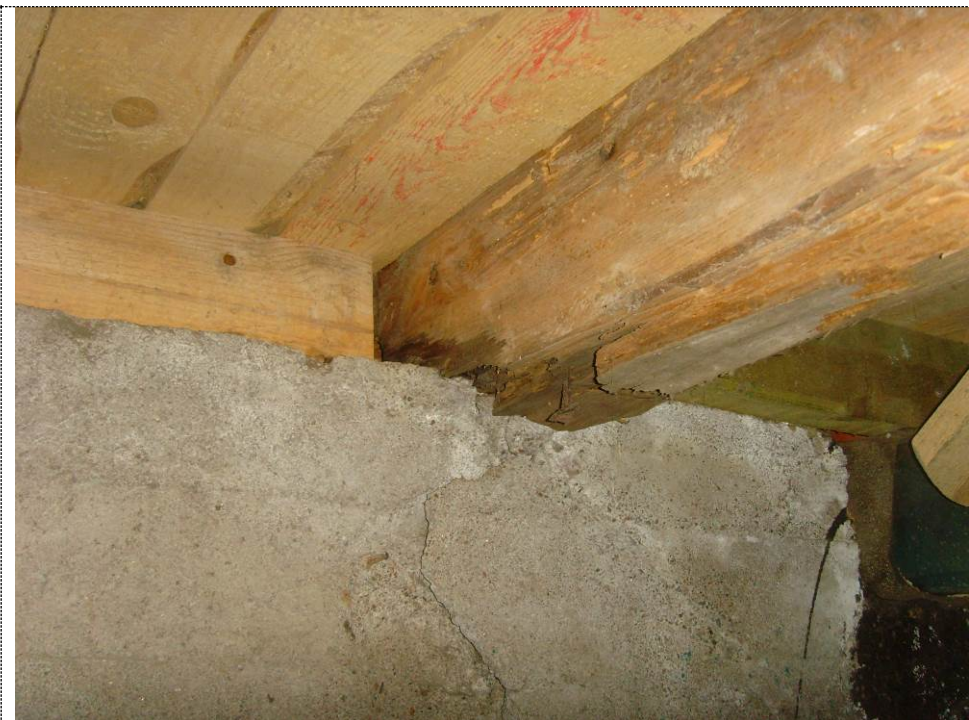
Kuva 14.: ATK-luokan kohdalla alapohjan kannatinhirsien päissä esiintyy lahovaurioita.

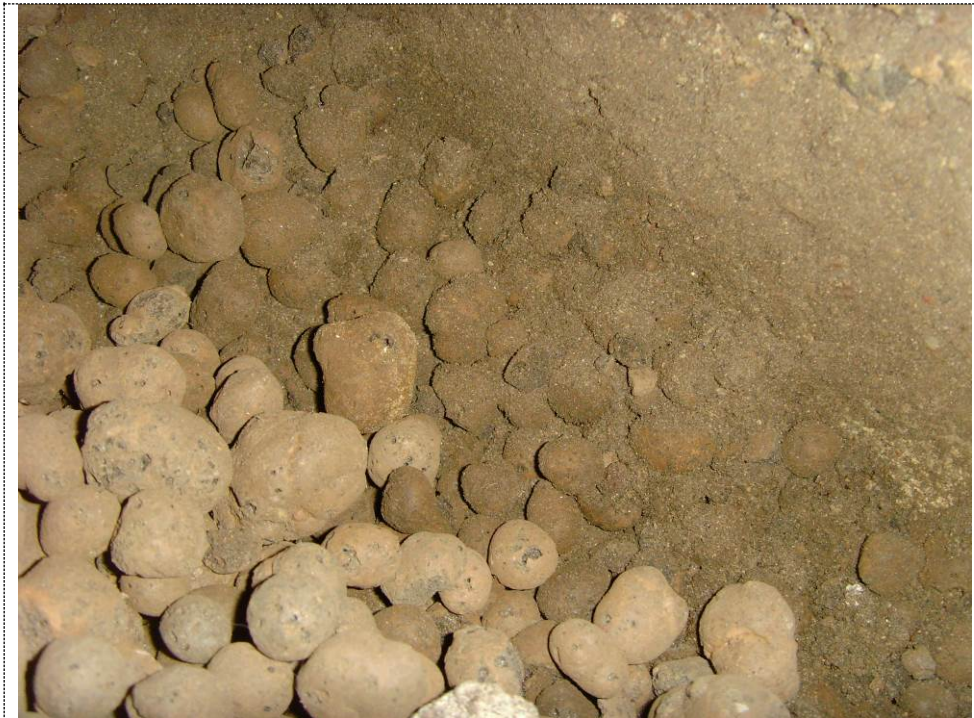
tettä, joka toimii mikrobien kasvualustana. Perusmaa täytön alla on tiivistä savimaista maa-ainesta. Kevytsorakerrosta ja sokkelirakennetta rasittaa maaperän kosteus sekä sade- ja sulamisvedet, jotka pääsevät kulkeutumaan ryömintätilaan esim. tarkastusluukun kautta. Ryömintätilaan päässyt vesi ei pääse helpolla poistumaan perusmaan päältä, jolloin kosteusrasitus on pitkäaikaista (liite 1, kuvat 15-21).

Kuva 15.: Vanhan osan ryömintätilan kevytsoratäytteessä esiintyy kosteutta heti kuivan pintakerroksen alla.

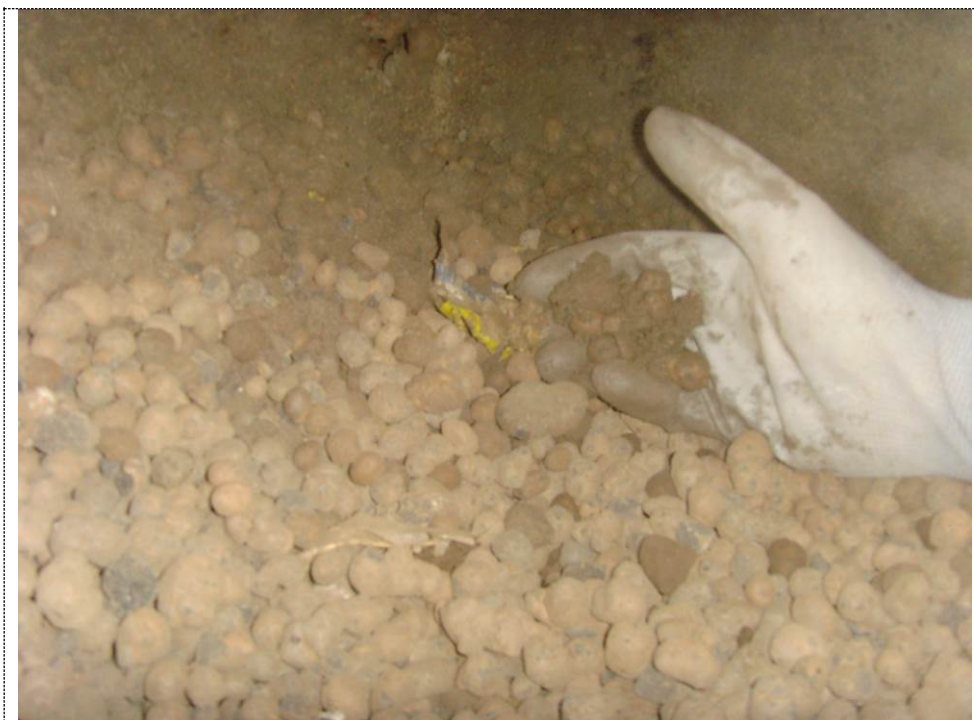
Kuva 16.: Lähempänä perusmaata kevytsorakerros on vesimäkkää.

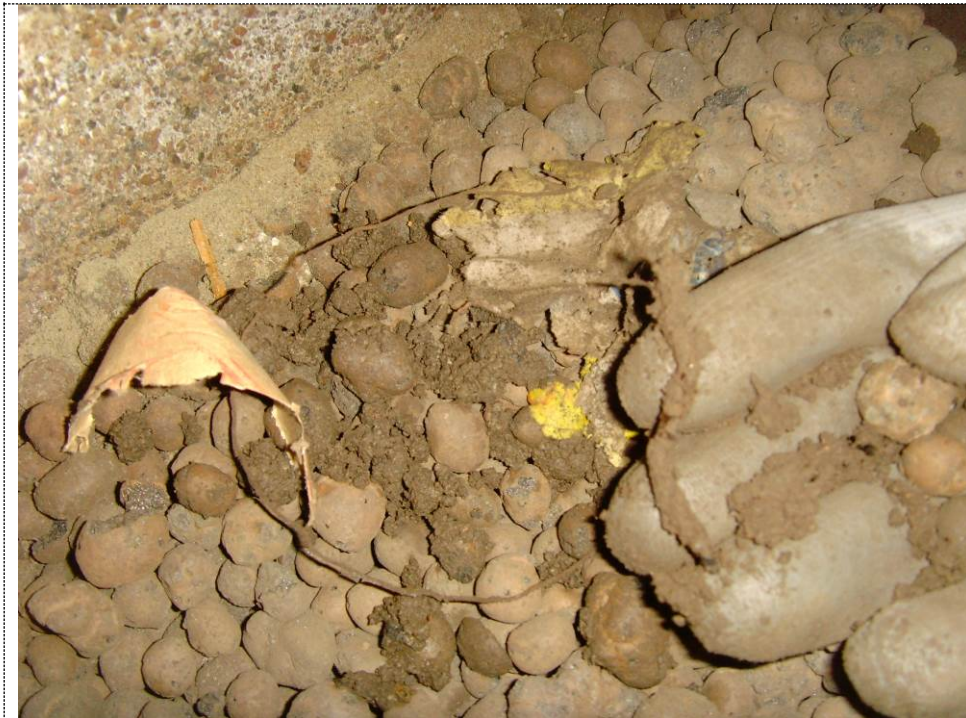
Kuva 17.: Kosteassa kevytsorakerroksessa esiintyy orgaanista ainesta.

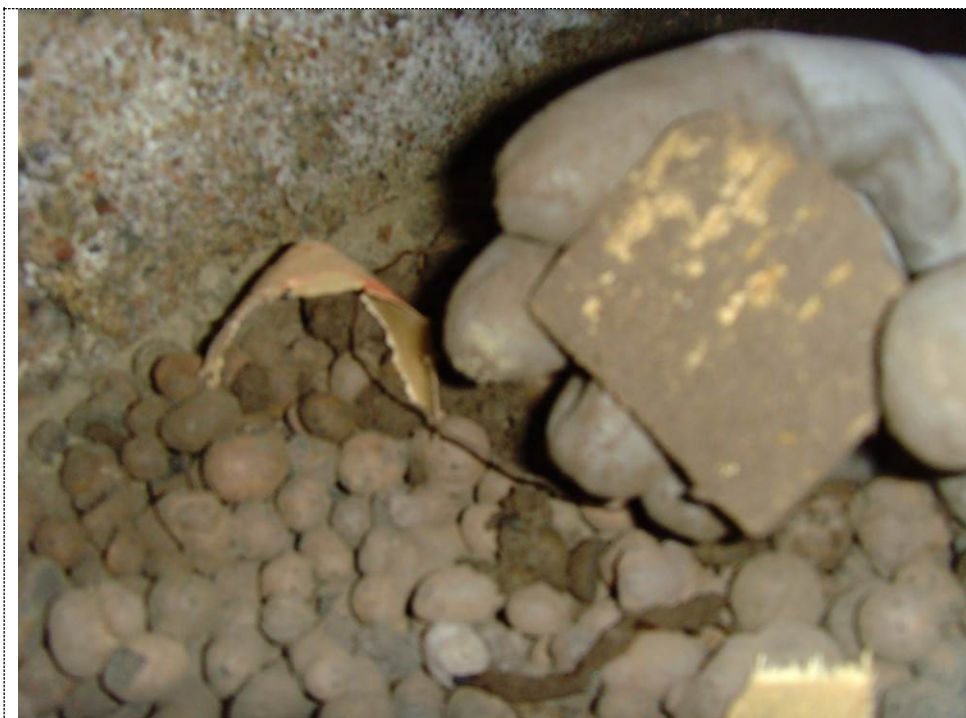
Kuva 18.: Kosteassa kevytsorakerroksessa esiintyy orgaanista ainesta.

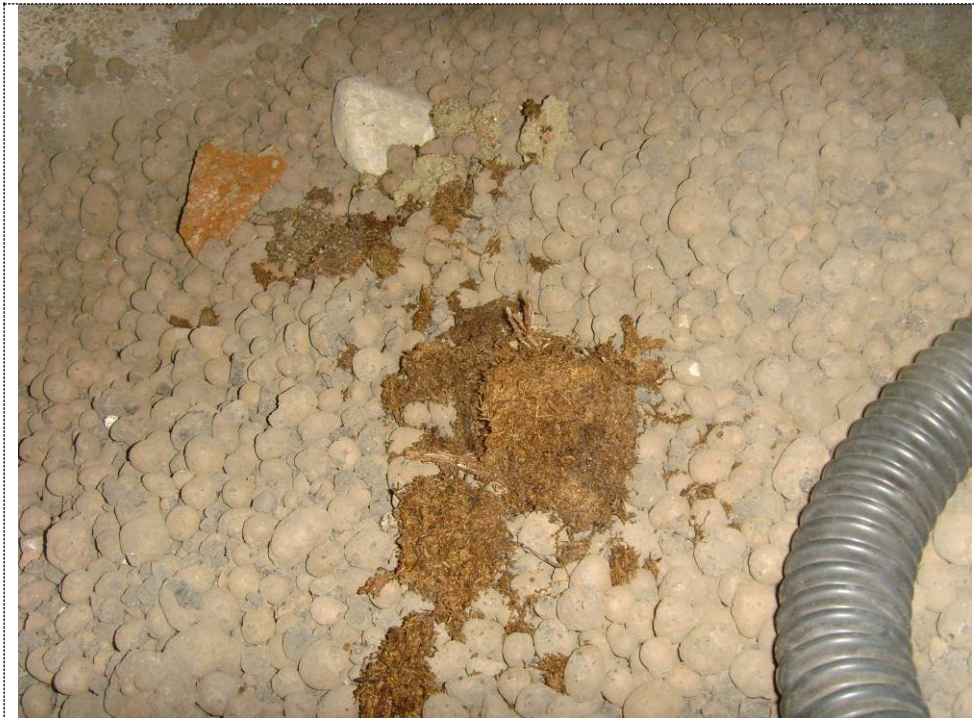
Kuva 19.: Kosteassa kevytsorakerroksessa esiintyy orgaanista ainesta.

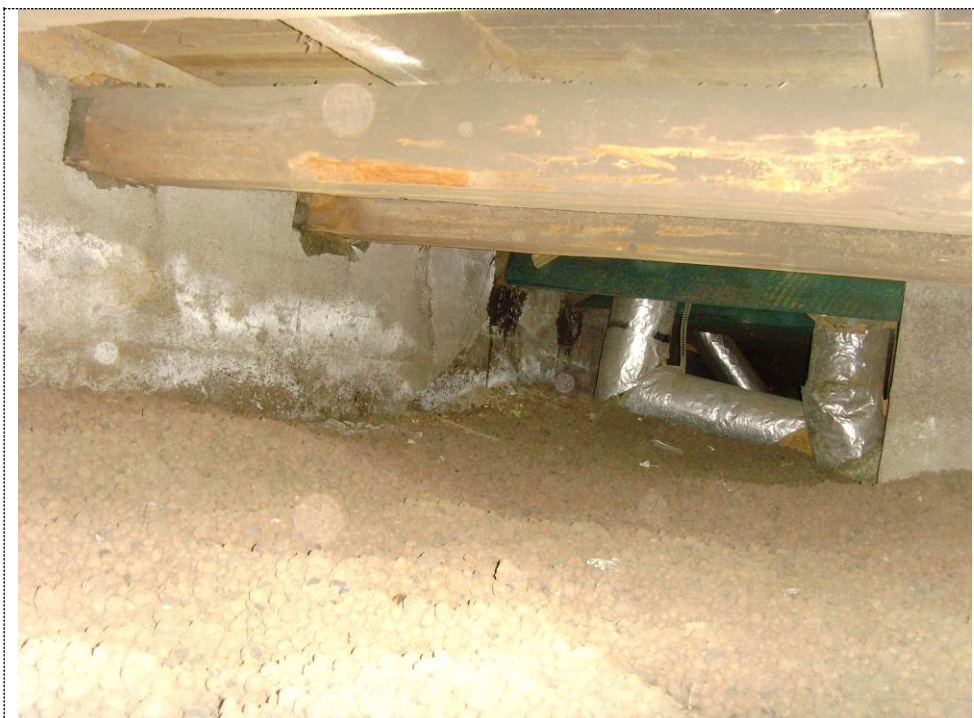
Kuva 20.: Sokkelin sisäpinnoilla esiintyy runsaasti kalkkihärmää, joka on kostea.

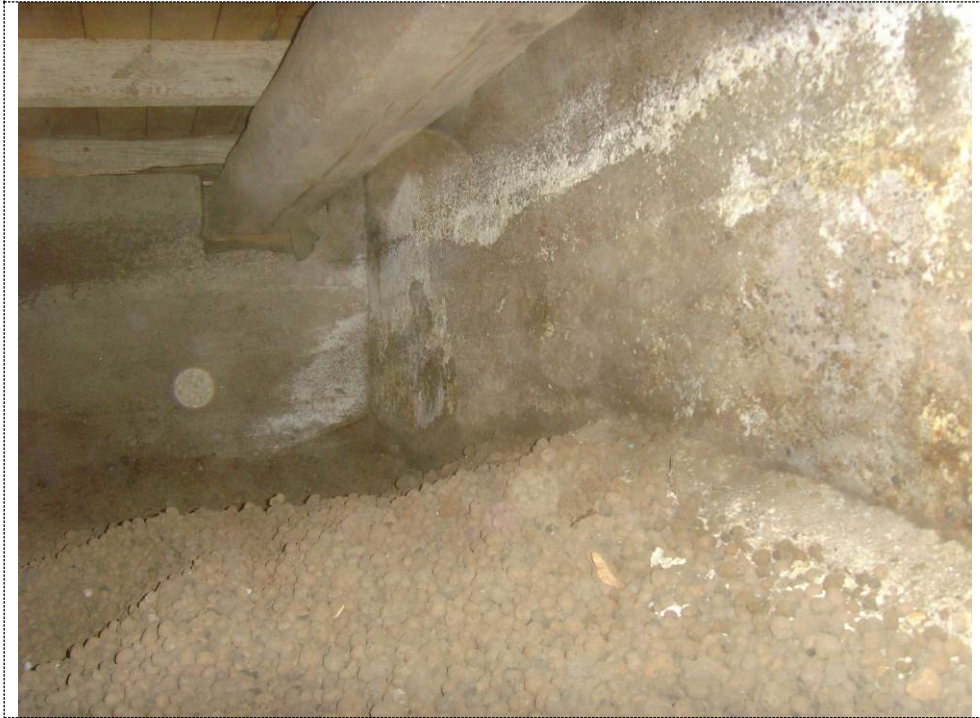
Kuva 21.: Sokkelin sisäpinnoilla esiintyy runsaasti kalkkihärmää, joka on kostea.

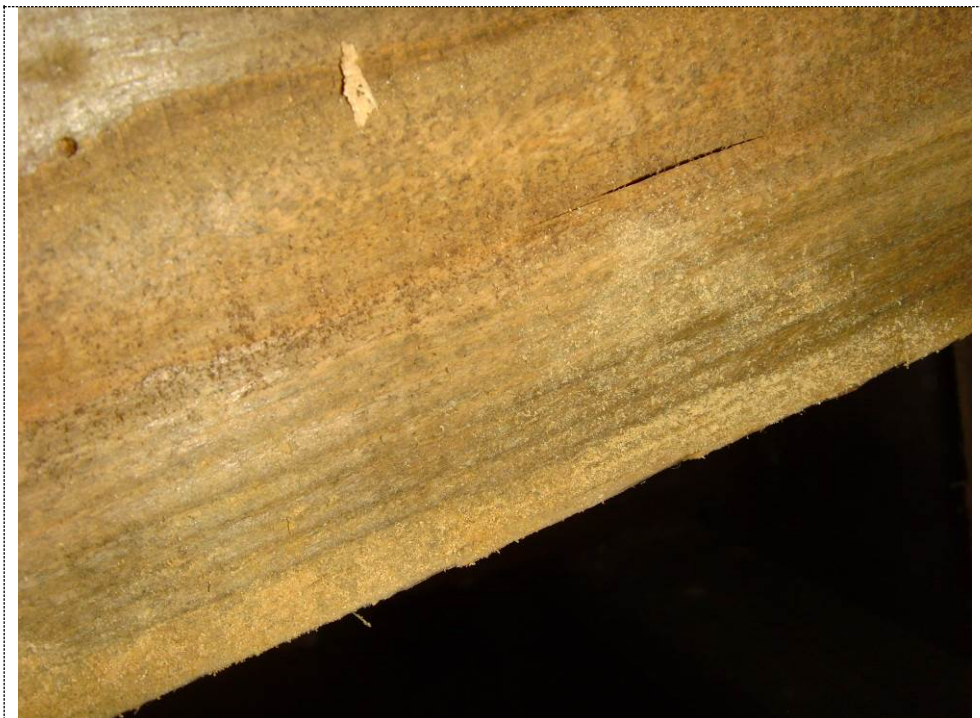
Havaintojen mukaan kuistin sisämuotin tukirakenteet ovat pahoin kosteusvaurioituneet. Tukirakenteissa havaittu sienirihmasto on voinut vaurioittaa ulkoseinärakennetta kuistin kohdalla.

Kuva 22.: Kuistin sisämuotin tukipuissa esiintyy silmin nähden homekasvustoa.

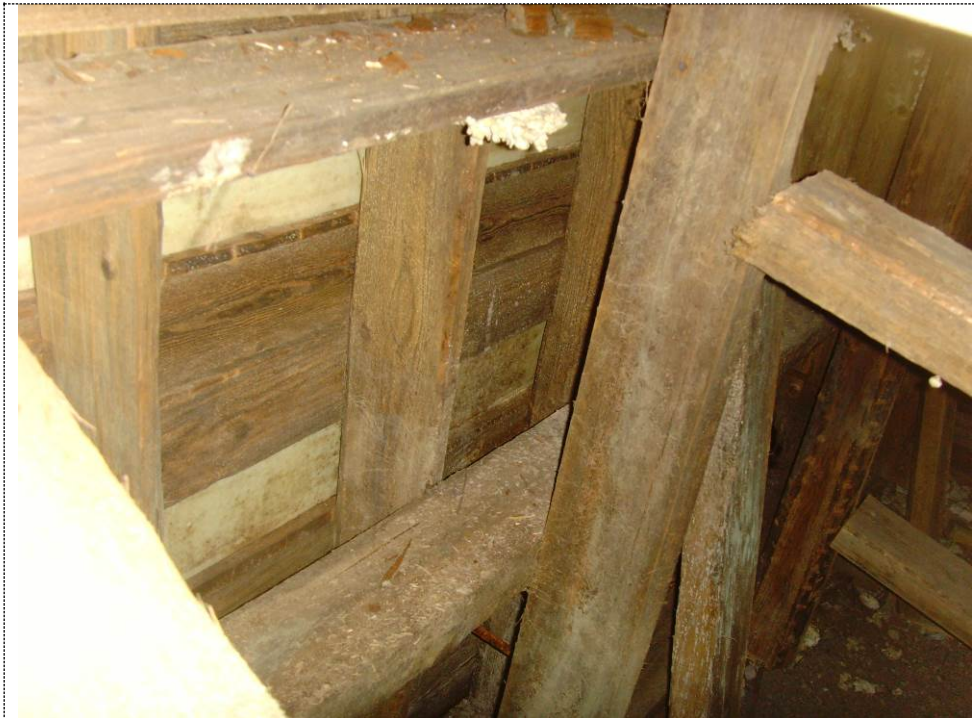
Kuva 23.: Kuistin sisämuotin tukipuissa esiintyy silmin nähtävää sienirihmastoja.

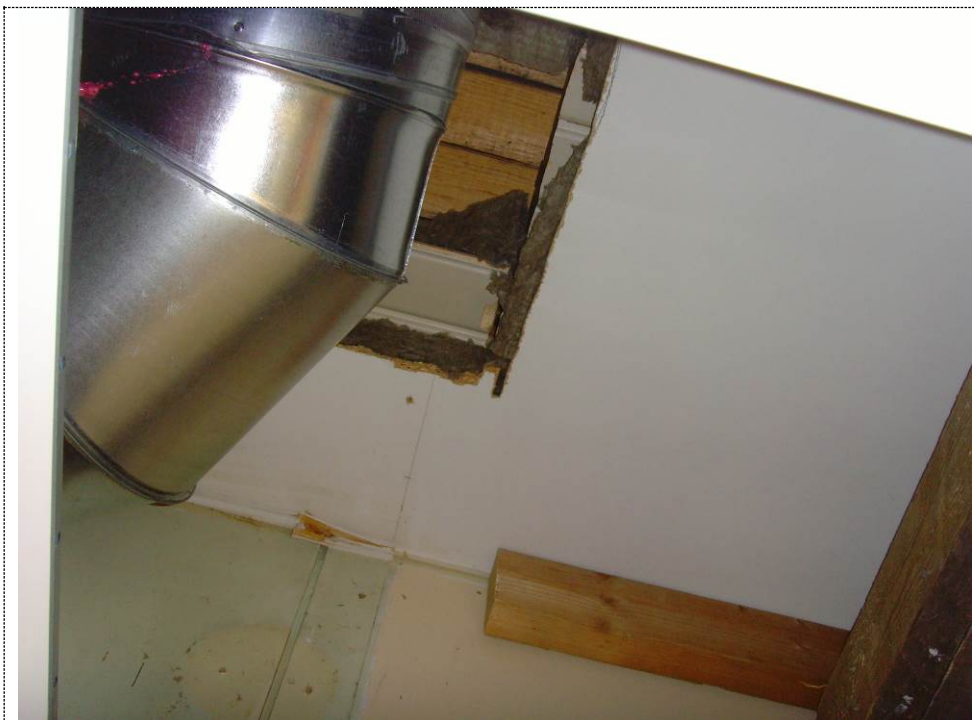
teitä ei ole purettu. Samoin alakaton yläpuolella opettajienhuoneen ulkoseinillä on keittiön aikaiset lisälämmöneristeet purkamatta. Keittiötoiminnan aiheuttama suuri sisäilman kosteuskuorma on voinut aiheuttaa kosteusvaurioita sisäpuolelta lisälämmöneristetyissä rakenneseinissä. Opettajien huoneen katossa alakaton yläpuolella oli silmin havaittava kosteusvaurio 2. kerroksen WC-tilan kohdalla (liite 1, kuvat 24-26).

Kuva 24.: Opettajienhuoneen kohdalla katon vanhoja lisälämmöneristeitä ei ole purettu pois.

Peruskorjauksen yhteydessä 1. kerroksen ja kellarikerroksen välipohja suositetaan uusimaan kokonaisuudessaan. 1. ja 2. kerroksen välipohjista korjataan vähintään paikalliset kosteusvauriot. Lisäksi opettajienhuoneen katon ja ulkoseinien vanhat lisälämmöneristeet tulisi poistaa.

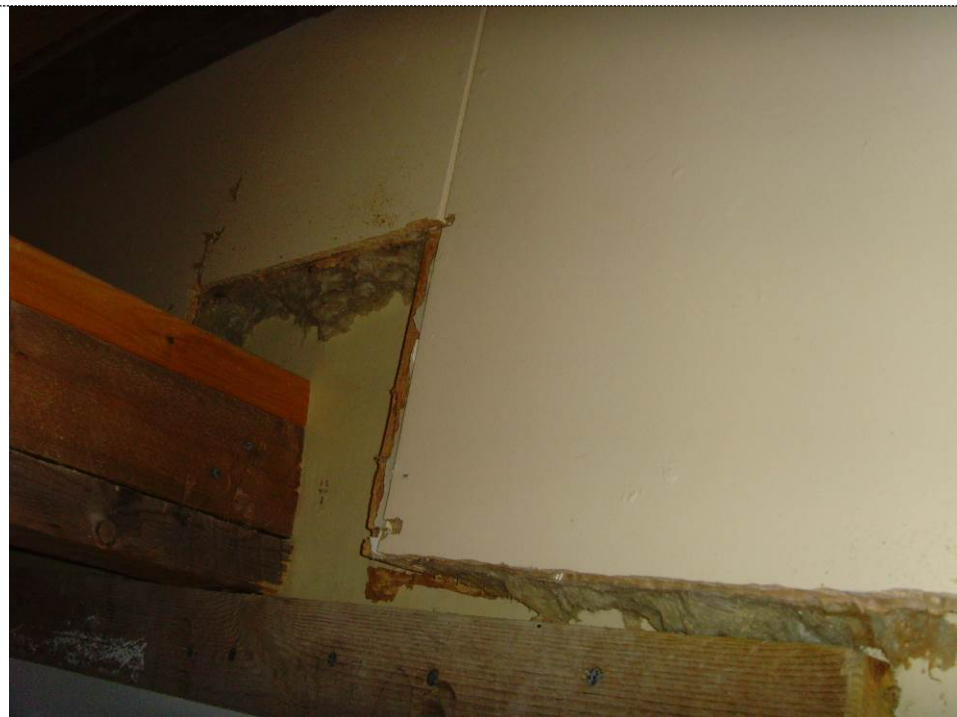
Kuva 25.: Opettajienhuoneen kohdalla alakaton yläpuolelta vanhoja ulkoseinän lisälämmöneristeitä ei ole purettu pois.

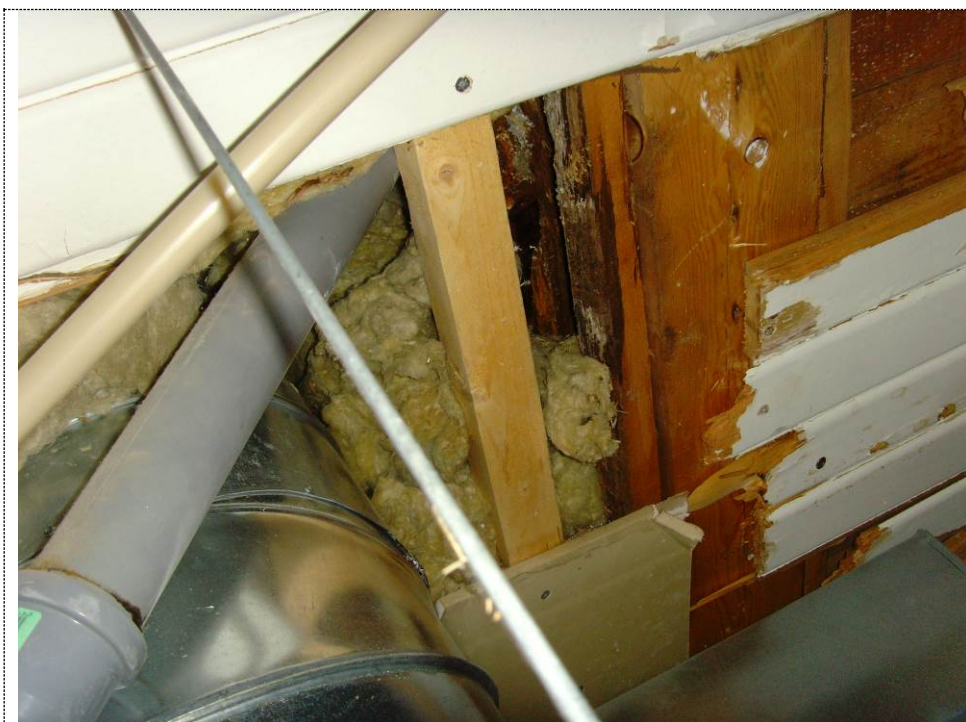
Kuva 26.: Opettajienhuoneen kohdalla välipohjassa esiintyy kosteusvaurio yläkerran WC:n kahdalla.

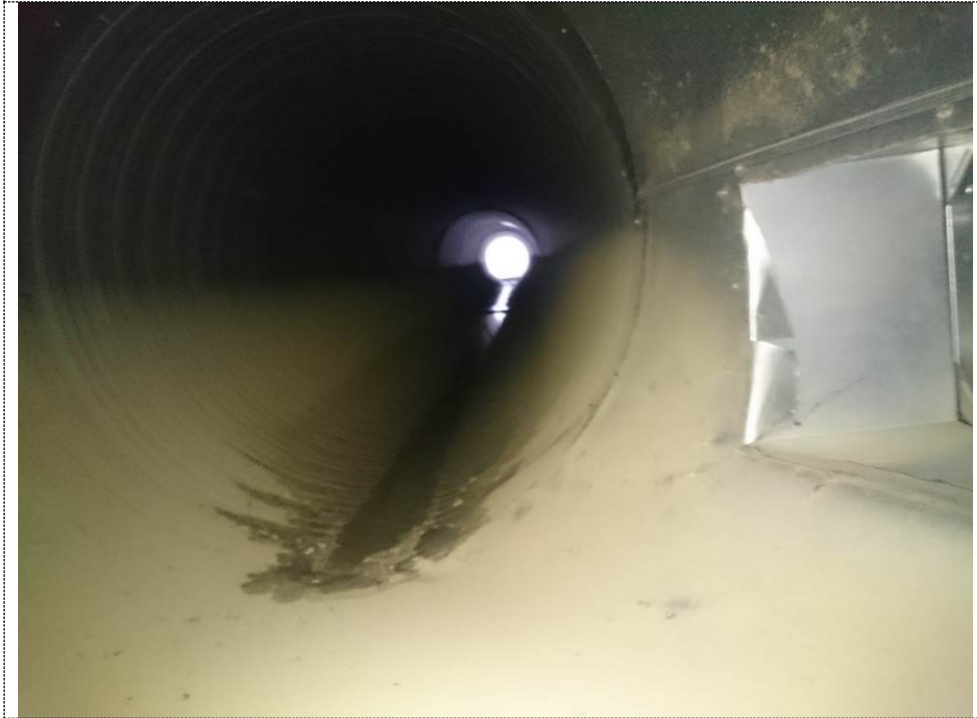
Kuva 27.: Tuloilmajärjestelmään pääsee kulkeutumaan ulkopuolista kosteutta (vesisade).

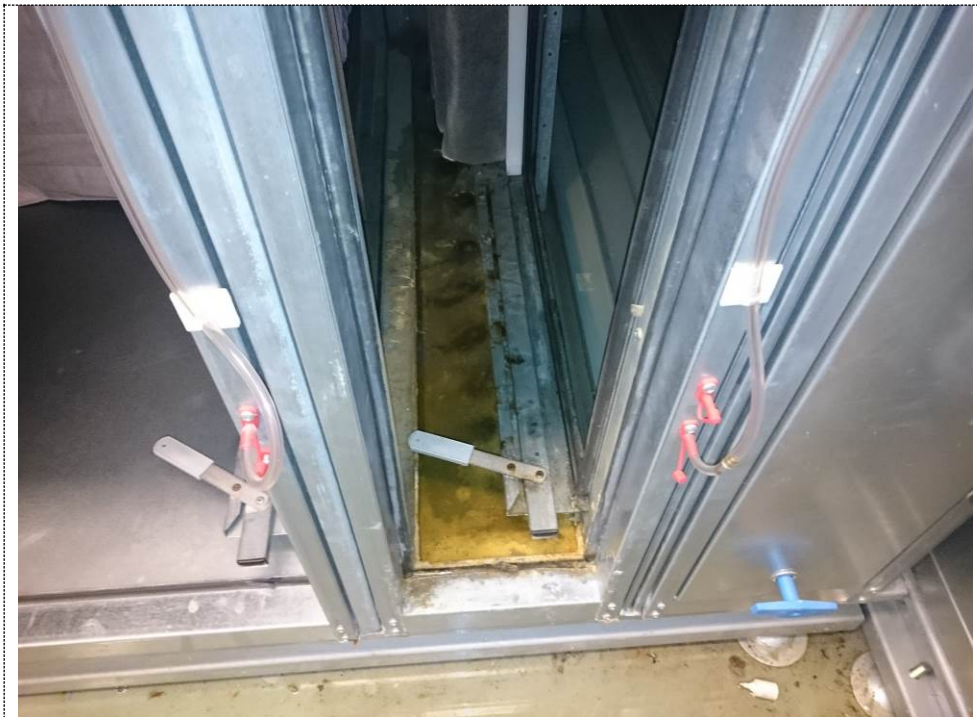
Kuva 28.: Tuloilmakoneen esisuodattimen kaukalo on täynnä vettä.
