TUTKIMUSRAPORTTI

Kangasvarren koulu
Suoanttilantie 166
54530 Luumäki

Työ nro T15053

Kotka 30.5.2016

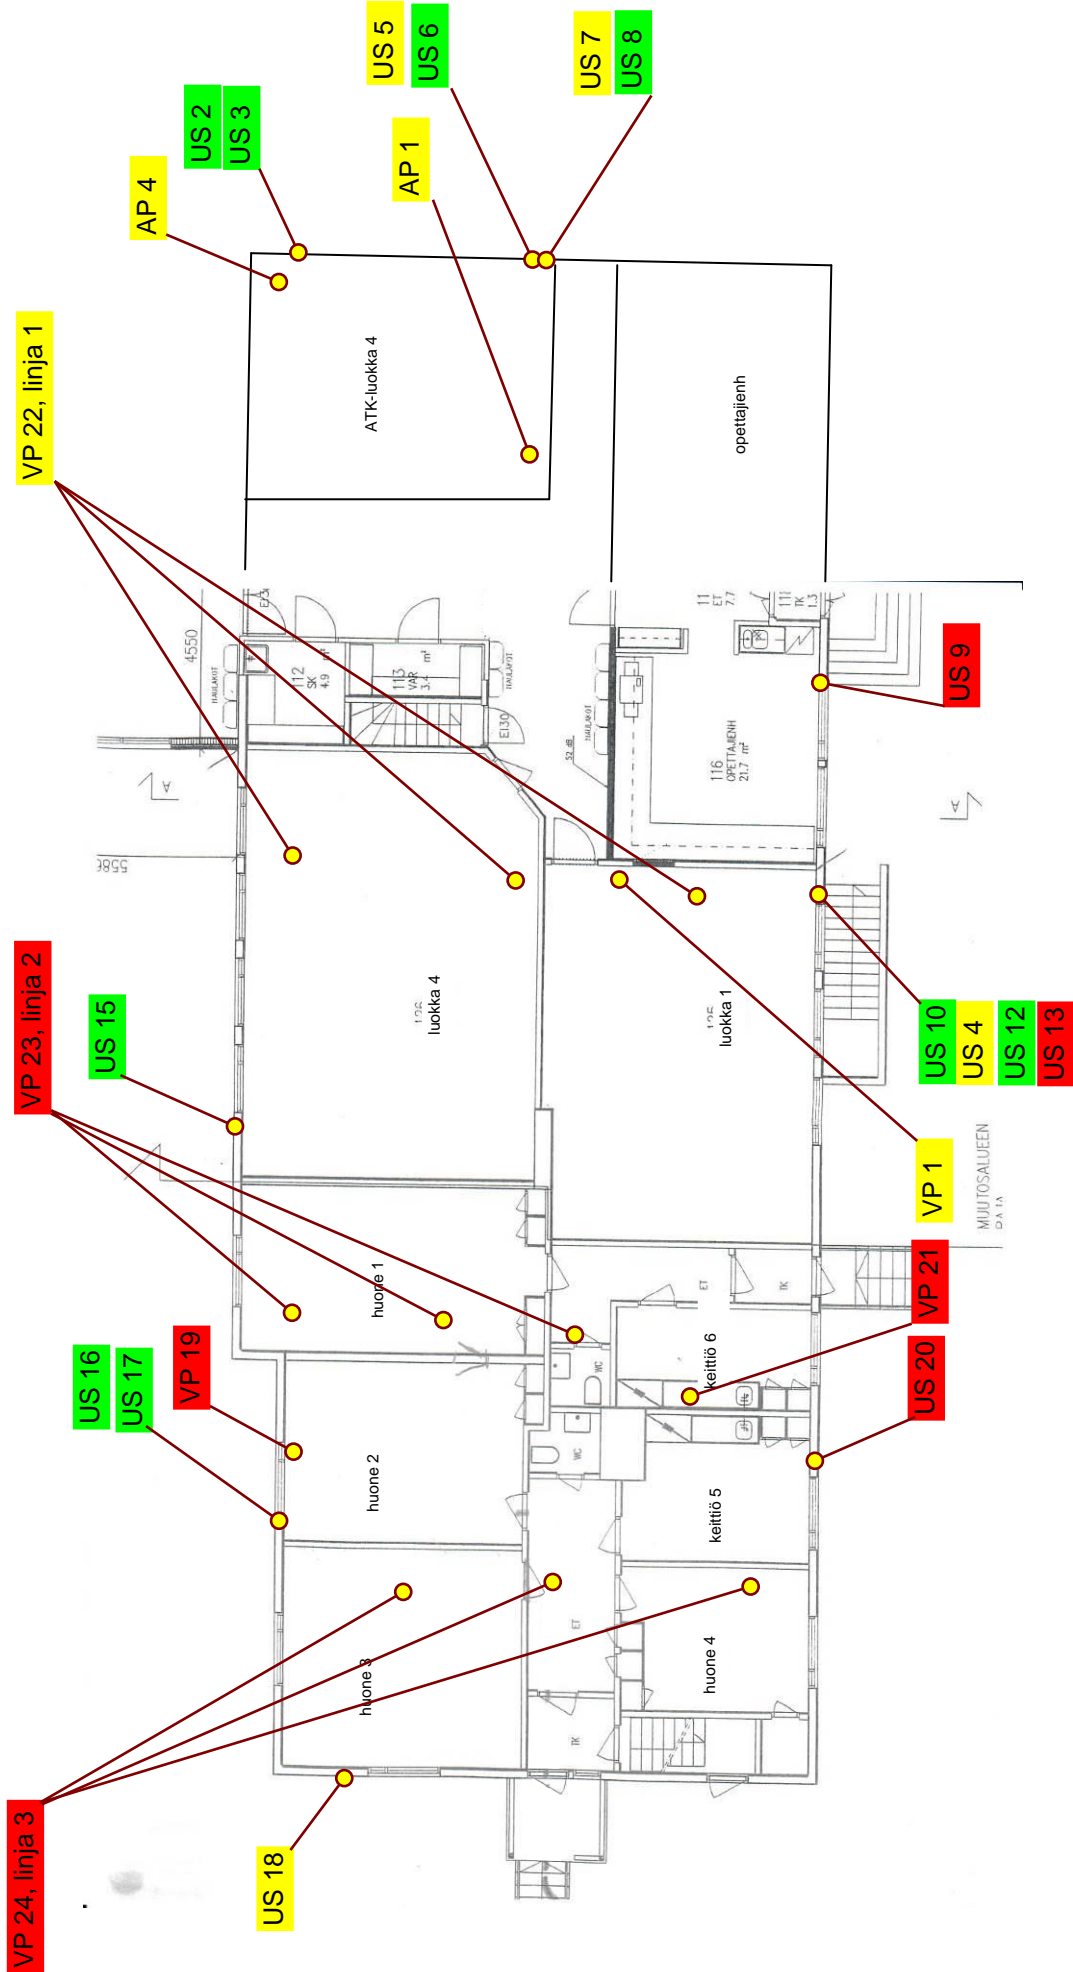
- = tulos on vahvasti poikkeava US = mikrobinäyte ulkoseinästä
- = tulos on poikkeava AP = mikrobinäyte alapohjasta
- = tulos on tavanomainen VP = mikrobinäyte välipohjasta
